Instrukce pro STK a SME č. 7/2020 – Postup při měření emisí vozidel ve stanicích měření emisí, stanicích technických kontrol a při provádění technických silničních kontrol

**Metodický postup měření emisí vozidel
ve stanicích měření emisí (SME),
ve stanicích technických kontrol (STK)
a při technických silničních kontrolách (TSK)**

2020.12 rev.5

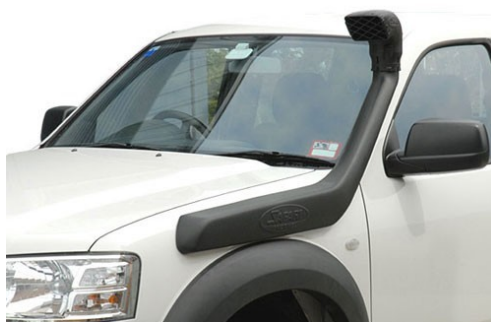
Kontrolu zaměříme na úplnost, zjevné modifikace (náhrady tělesa vzduchového filtru sportovními filtry vzduchu resp. tzv. kity přímého sání), stav turbodmychadla a regulačního ústrojí, stav mezichladičů stlačeného vzduchu, montáž tzv. vyvýšeného sání terénních vozidel (tzv. Safari šnorchl - podléhá schválení, musí být označen schvalovací značkou), stav přehřívání teplého vzduchu od výfuku.

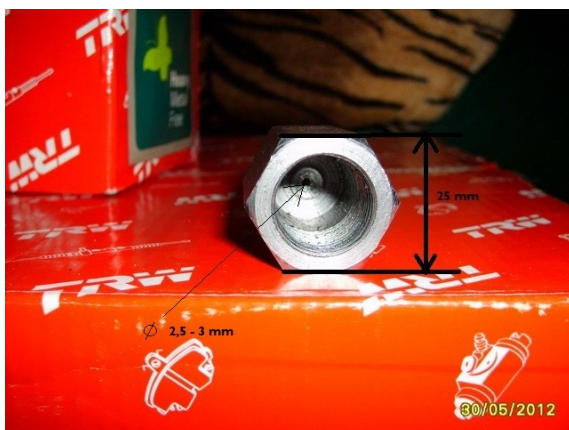
Mezikus upevnění kontrolní lambda sondy za katalyzátorem, otupující její reakci...

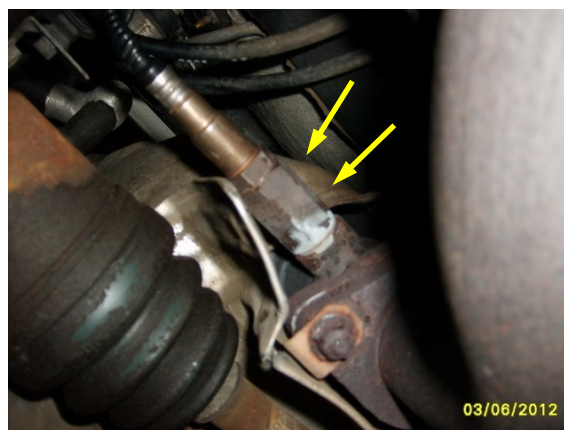
...a jeho montáž na vozidle (zdroj: internetové diskuzní skupiny)

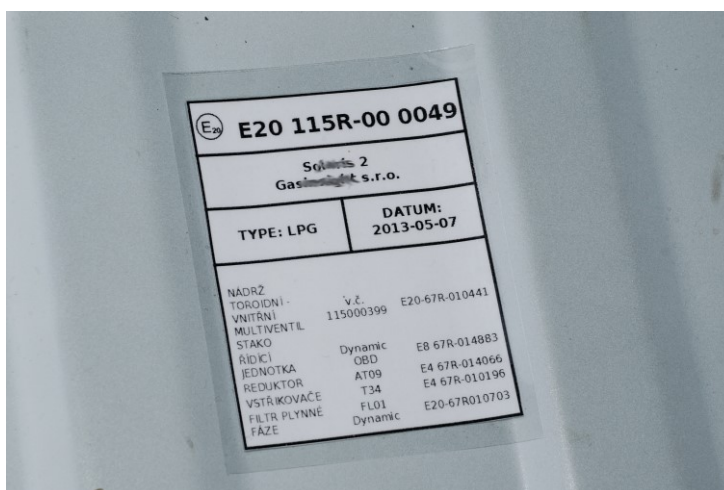
Ukázka typového štítku homologované přestavby dle EHK 115 (zdroj: TÜV SÜD Czech s.r.o.)

Kontrola zástavby komponent plynové části palivové soustavy se provádí podle Metodiky MDČR KM/A 28.s4 (vozidla poháněná LPG), KM/A 29.s2 (vozidla poháněná CNG) v souladu s požadavky platnými v době přestavby (přestavěná vozidla) resp. době výroby vozidla (vozidla z prvovýroby), se zohledněním aktuálního stavu EHK R115, EHK R67 a EHK R110 a při respektování doposud vydaných stanovisek a instrukcí ministerstva¹⁾. Byla-li ke kontrole spolu s vozidlem předložena Příloha k technickému průkazu, hodnotí se soulad zástavby s touto přílohou. Obsahuje-li vozidlo štítek přestavby dle EHK 115, hodnotí se soulad zástavby s tímto štítkem.

V rámci hodnocení souladu zástavby s homologačním štítkem dle EHK 115 nebo s Přílohou k technickému průkazu se kontroluje soulad konkrétních homologací pouze u klíčových komponent (regulátor, řídicí jednotka, směšovač, vstřikovače). Ostatní komponenty musí být homologovány podle odpovídajících předpisů. U nádrže navíc hodnotíme soulad s původně namontovaným druhem (válcová, toroidní).

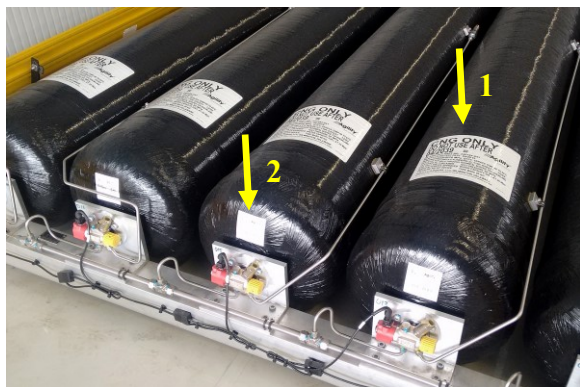
Hlavní (1) a náhradní (2) štítek nádrže. (Zdroj: TUV SÚD Czech s.r.o.)

1. Nejprve lze využít možnost tzv. náhradního štítku, který někteří výrobci umísťují do blízkosti uzavíracího ventilu za předpokladu, že není poškozený a údaje na něm nejsou zjevně modifikované. Kontrolní technik v tomto případě uvede do poznámky, že využil informace z náhradního štítku.

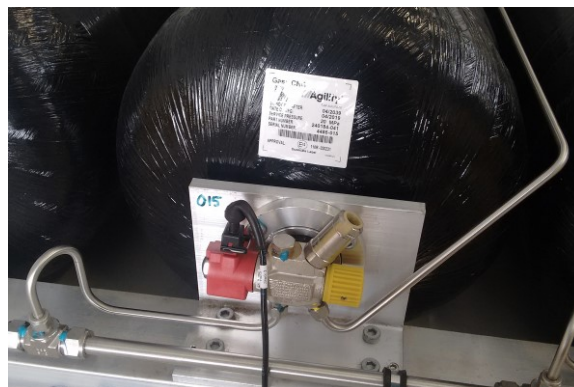
Umístění náhradního štítku - není zalaminovaný, ale perforovaný a pouze nalepený na nádrži.

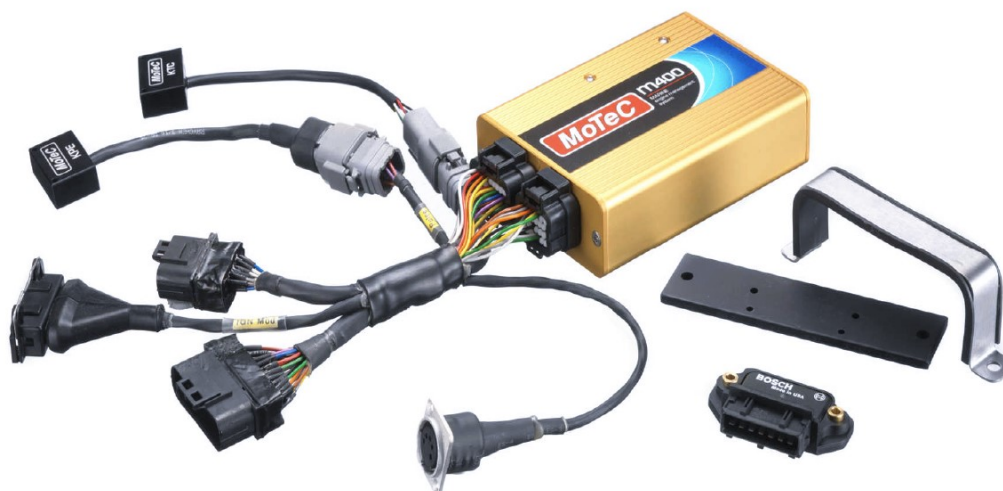
Závodní řídicí jednotka MoTeC se základním příslušenstvím a přechodovým kabelovým mezikusem pro napojení na původní elektroinstalaci vozidla. (zdroj: MOTEC)

V případě, že je řídicí jednotka motoru přístupná, zkontrolujeme její provedení. Její napojení na kabelové svazky musí být přímé, bez dalších redukcí. Jako řídicí tuningové jednotky třetích stran se používají zejména výrobky:

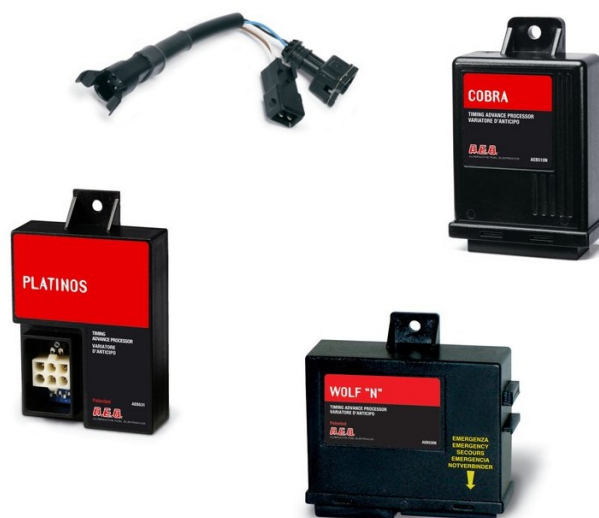
Ilustrační ukázka variátorů předstihu zážehu s připojovacím kabelem (zdroj: AEB, www.aeb.it)

U vozidel poháněných LPG/NG se používají tzv. variátory předstihu zážehu. Jejich přítomnost jako závadu vyhodnocovat nebudeme. Tyto variátory jsou vždy homologované z hlediska EMC.

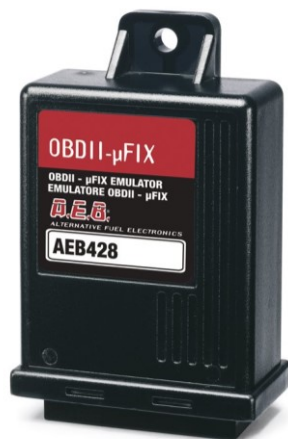
Ilustrační ukázka resetovacího zařízení (zdroj: AEB, www.aeb.it)

Zvláštním případem jsou jednotky, které provádějí reset paměti závad řídicí jednotky motoru, např. AEB μ -fix. Obvykle se připojují ze zadní strany diagnostického konektoru. Jejich použití je akceptovatelné pouze u vozidel poháněných LPG/NG a to pouze do termínů, uvedených v tabulce v Příloze 3. Ve všech ostatních případech vyhodnotíme jejich přítomnost jako závadu.
